Bauliche Sanierung Pontekanal Auf dem ehemaligen Gelände der Gaswerke

Kasten- und Maulprofile unterschiedlicher Dimensionen

- Stadtwerke Görlitz beabsichtigen den Pontekanal auf dem Gelände des ehemaligen Gaswerkes zu sanieren
- Pontekanal ist ein im 19. Jh. geschlossener Bachlauf
- Betrachteter Kanalabschnitt:
 - Ca. 40 m rechter Zulauf Maul/Kastenprofil-Querträger mit Mauerwerkskappe
 - Ca. 40 m linker Zulauf Haubenprofil
 - Ca. 65 m Hauptkanal Kastenprofil

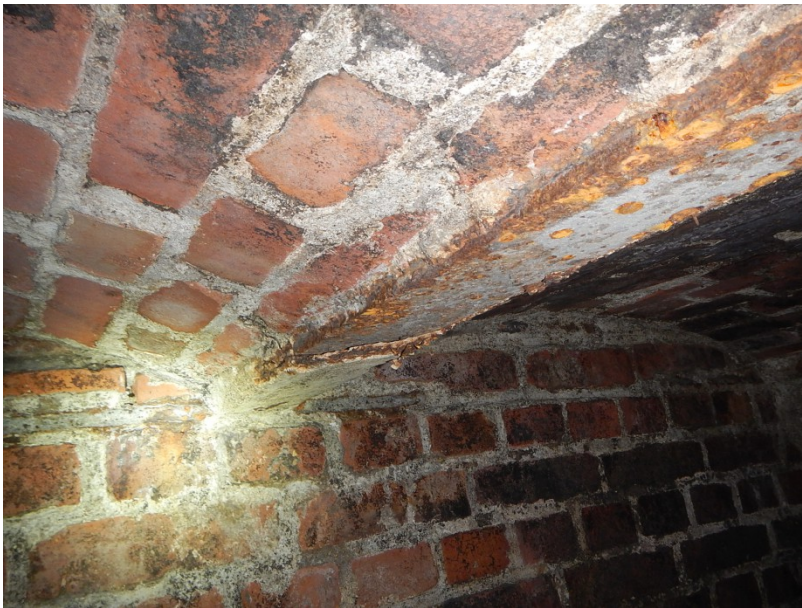
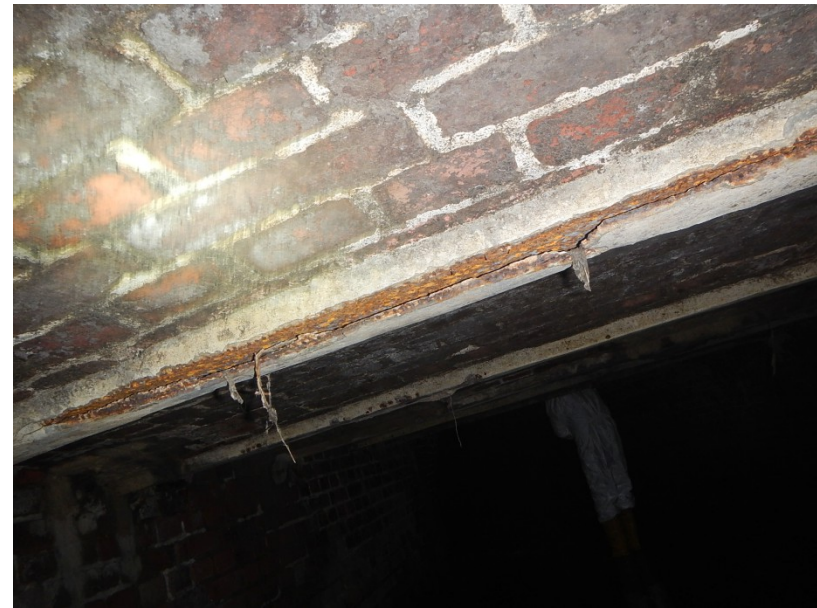
Schäden im rechten Zulaufkanal

- **Korrosion der Träger Standsicherheit ist gefährdet**
- **Ausgewaschene Fugen**

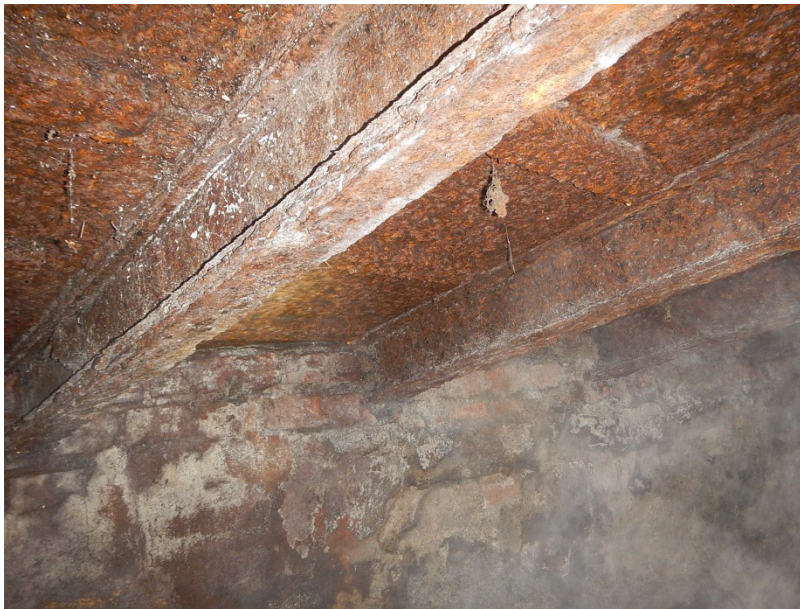
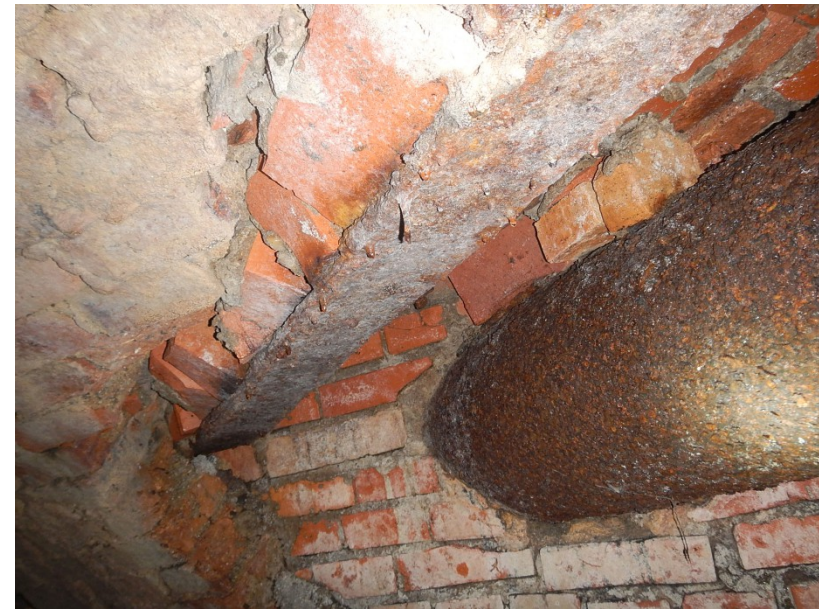
Schäden im linken Zulaufkanal

- **Korrosion der Träger und Deckenkonstruktion Standsicherheit ist gefährdet**
- **Ausgewaschene Fugen**
- **Klaffende Fugen im Sohlbereich (Undichtheit)**

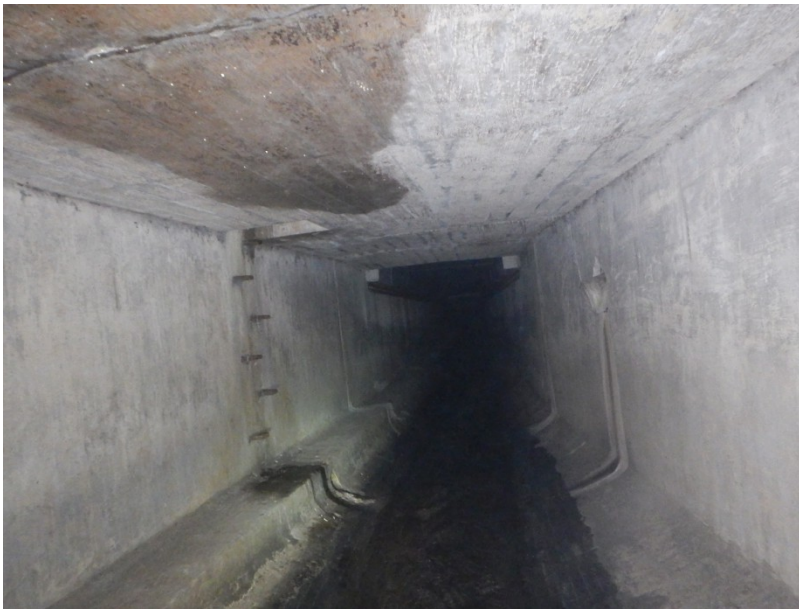
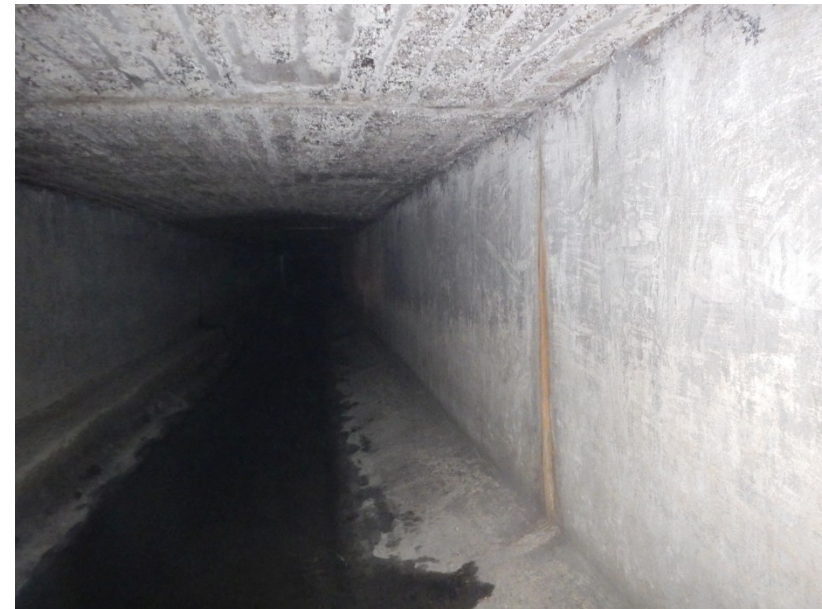
Schäden im Hauptkanal

- **Risse, Eindringende Feuchtigkeit**
- **Freiliegende, korrodierte Bewehrung**

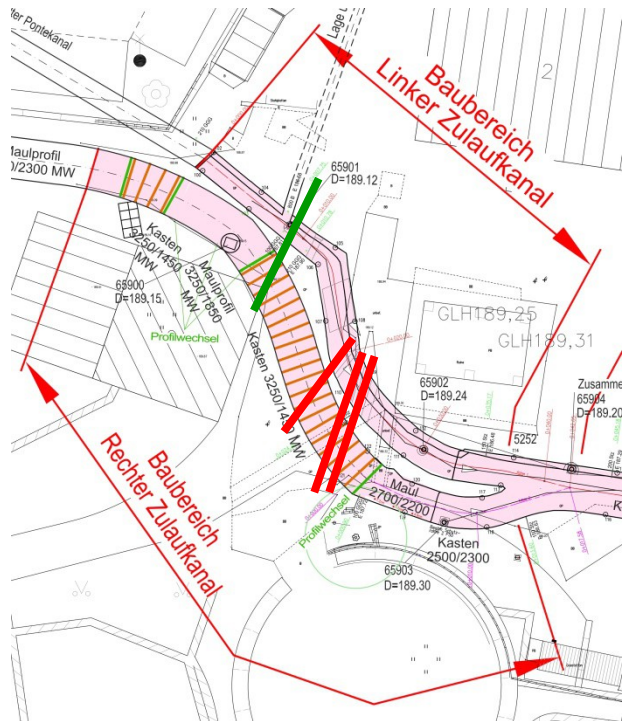
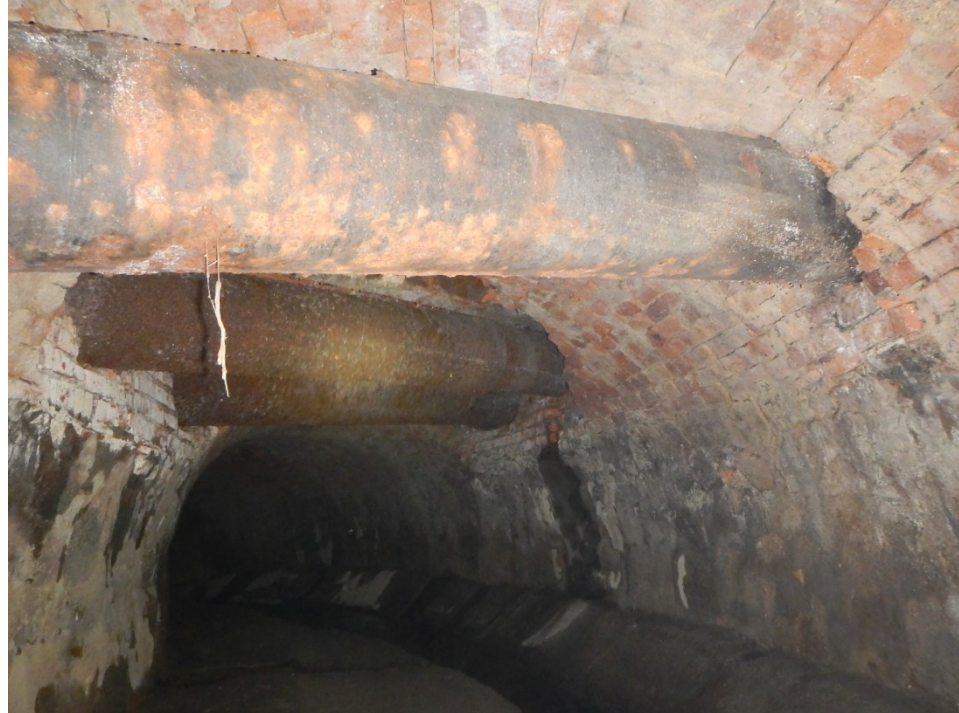
Gasleitungen

- 3 nicht mehr in Betrieb
- 1 DN 500 Hüllrohr, DN 300 Medienrohr
