Bauliche Sanierung Pontekanal Auf dem ehemaligen Gelände der Gaswerke

Kasten- und Maulprofile unterschiedlicher Dimensionen

- Stadtwerke Görlitz beabsichtigen den Pontekanal auf dem Gelände des ehemaligen Gaswerkes zu sanieren
- Pontekanal ist ein im 19. Jh. geschlossener Bachlauf
- Betrachteter Kanalabschnitt:
 - Ca. 40 m rechter Zulauf Maul/Kastenprofil-Querträger mit Mauerwerkskappe
 - Ca. 40 m linker Zulauf Haubenprofil
 - Ca. 65 m Hauptkanal Kastenprofil

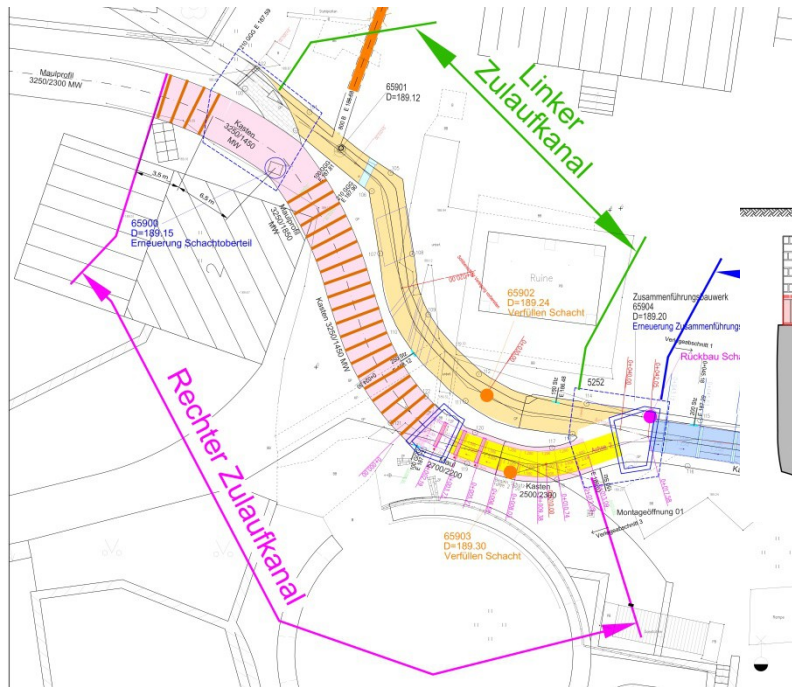
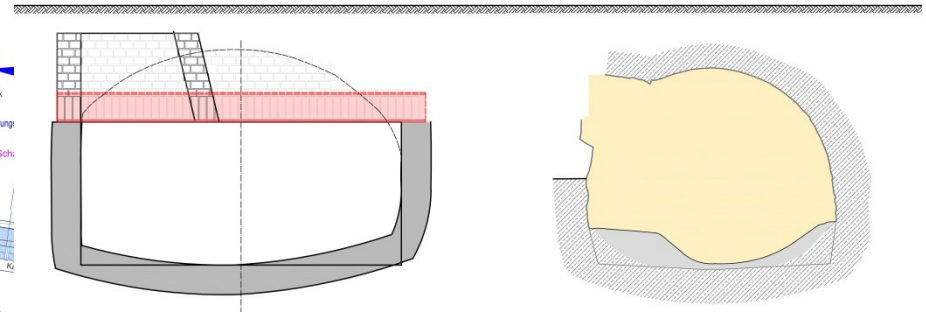
Variante A

- Restrisiko Träger: während der Bauausführung,
- Sanierungsergebnis ist nicht für hohe Belastungen geeignet,
- nach 10 Jahren erneute Sanierung der Träger notwendig.

- Linker und rechter Zulauf **Variante A**
 - Trägersanierung und DN 1800 GFK
 - Geschlossene Bauweise
 - Linker Zulauf wird verdämmt

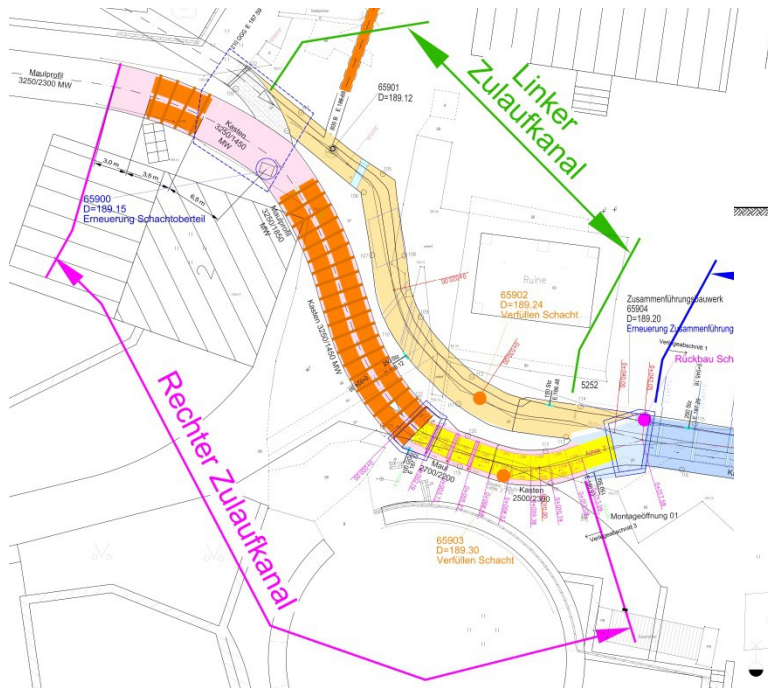
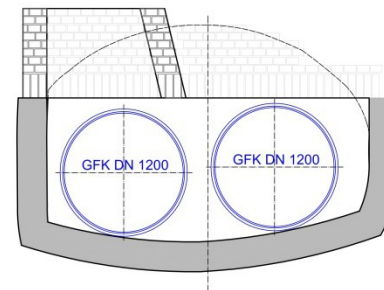
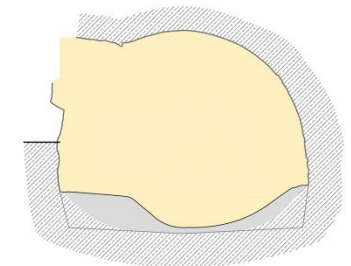
Variante B

- Restrisiko Träger: während der Bauausführung, mit Abstrichen auch danach
- Hydraulisch nicht bedenkenlos: Abflusshindernisse hätten gravierende Auswirkung.

- Linker und rechter Zulauf **Variante B**
 - 2 x DN 1200 GFK
 - Geschlossene Bauweise
 - Linker Zulauf wird verdämmt

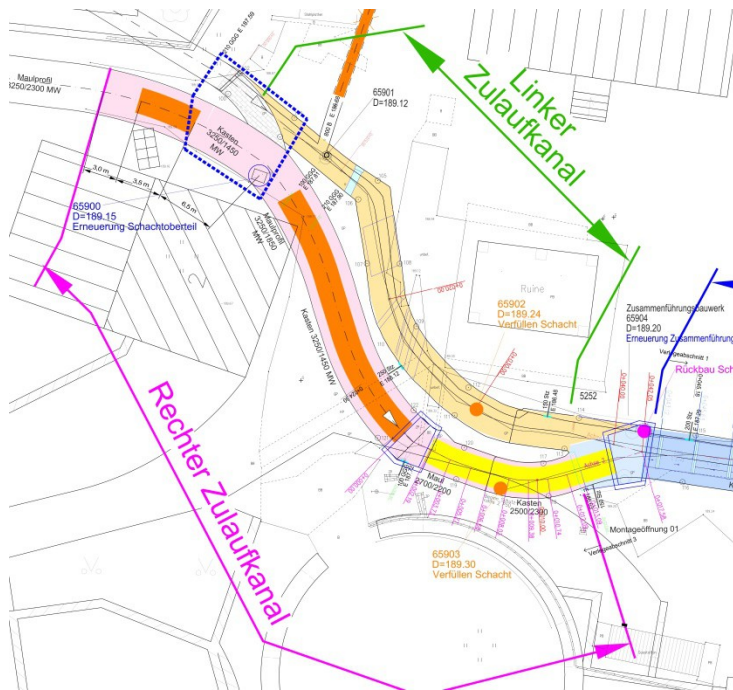
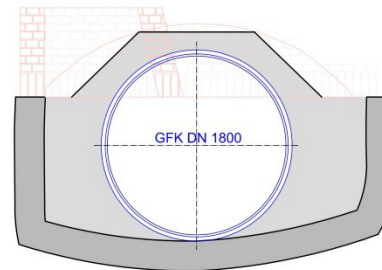
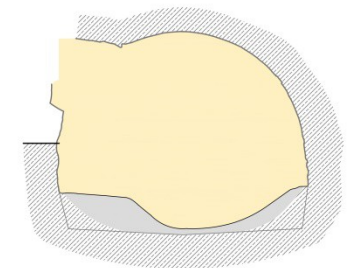
Variante C

- Statisch voll belastbar,
- keine hydraulischen Bedenken.

- 1 x DN 1800 GFK
- offene Bauweise, Gasleitung umverlegen
- Linker Zulauf wird verdämmt

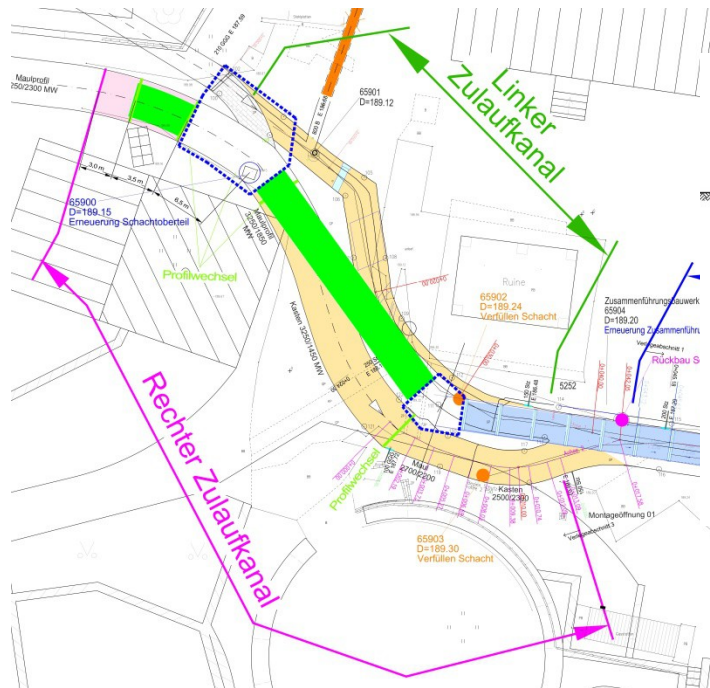
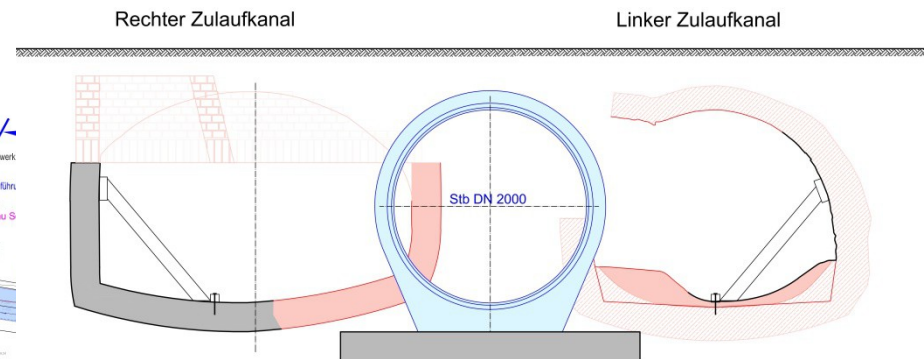
Variante D

- Statisch voll belastbar,
- Sanierungsbereich wäre für fast jede Nutzung überbaubar
- hydraulisch beste Lösung.

- Linker und rechter Zulauf **Variante D**
 - 1 x DN 2000 Stb (alternativ GFK DN 2200)
 - offene Bauweise, Gasleitung umverlegen
 - Zwischenräume werden verdämmt

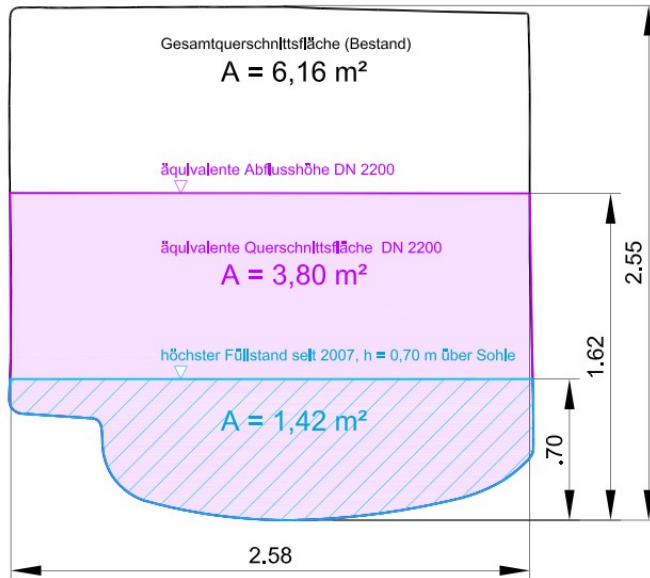
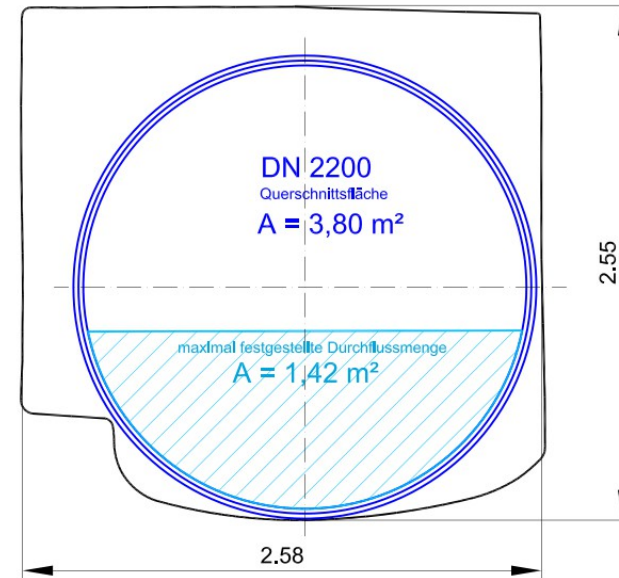
Geringster Querschnitt im Sanierungsbereich nach
Zusammenführung Alter und Neuer Pontekanal
Station 0+136.00
